고려 본궐 만월대 주요전각 위치와 배치체계

Layout Characteristics and Re-examination of Location of Major Buildings in the Goryeo Bongwol

남 창 근

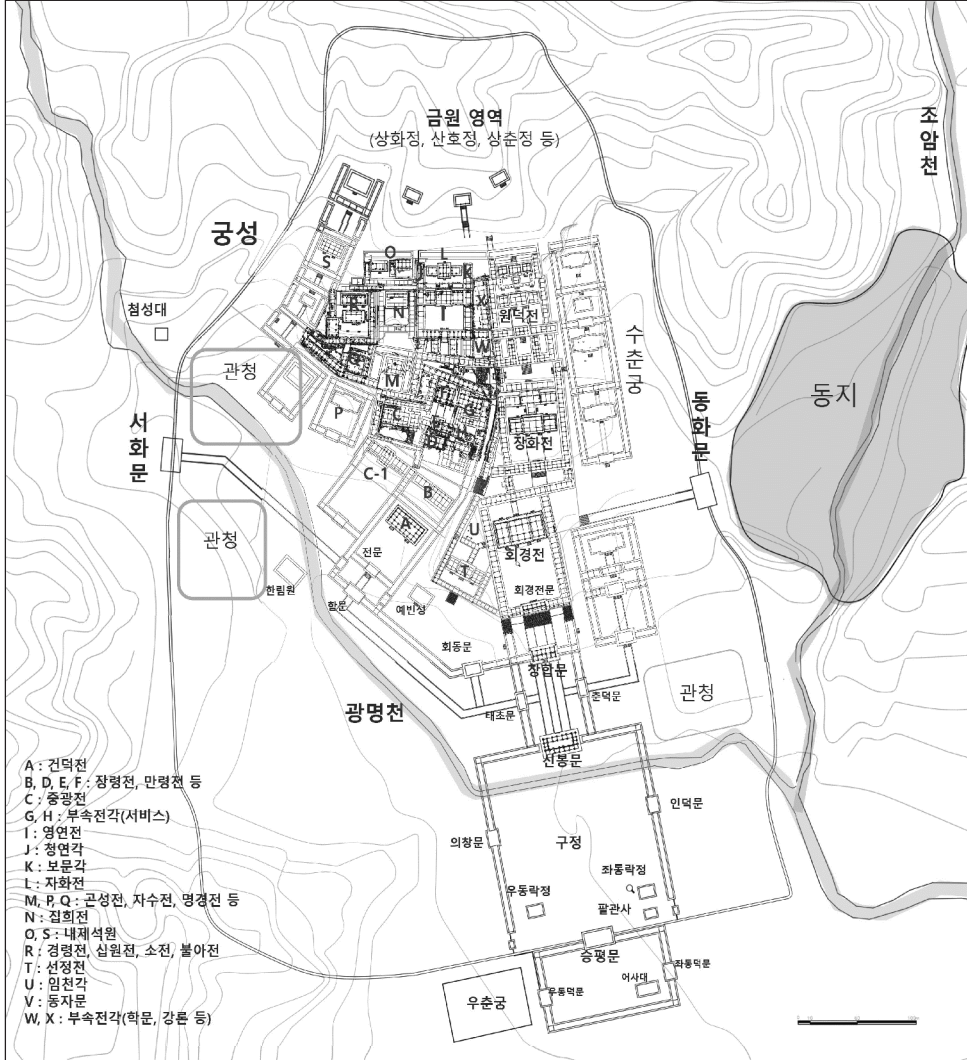
[도 3] 고려 본궐 종합배치 추정도

도면 등)와 고증자료를 종합하여 「고려 본궤 종합배치 추정도」를 재작하였으며, 이를 분석틀로 활용하였다. 배치도는 다음과 같은 순서와 방법으로 작도하였다(도 1).³⁾

① 중심건축군은 북한자료 「만월대 배치도」와 고유섭(1964)의 「만월대 실측도」를 재작도하였으며, 전체윤곽은 남북공동발굴조사 때의 측량점을 기준으로 하였다. 특히 훼손이 많이 진행된 중심건축군 원덕전 일곽의 경우 고유섭의 「만월대 실측도」를 근거로 재작도하였다.

② 고려 본궤 및 궁성의 전체윤곽, 등고선, 구정과 우춘궁 일곽 등은 우성훈·이상해(2006)의 「고려정궁 배치 추정도」를 기본으로 하여 다시 작도하였다.

③ 회경전와 장화전, 신봉문와 창합문, 서부건축군 등은 북한의 발굴도면(1991)을 재작도한 후 주열과 기단을 중심으로 편집하였다.

④ 서부건축군은 1~8차 남북공동발굴조사 발굴배치도를 주열 중심으로 재편집하였으며, 임천각터는 2018년(8차 발굴조사) 지표조사 결과를 토대로 주열을 작도하였다.

⑤ 수춘궁 일곽은 답사와 위성사진을 바탕으로 건물지로 보이는 부분에 전각을 임의로 그려 넣었다.

⑥ 동지(東池)는 리창언(1999)의 연구성과를 토대로 위성사진에서 그 위치를 확인한 후, 동지의 범위를 배치도 상에 표시하였다.

⑦ 미발굴지역(금원 영역, 내전터 등)은 북한 자료(1991) 「만월대 배치도」에 그려진 건물지 표시와 발굴현장에서 확인한 지표유구, 그 동안의 발굴조사를 통해 밝혀진 건물지 양상을 참고하여 임의로 작도한 것이다.

「고려 본궤 종합배치 추정도」는 최대한 객관적인 자료에 근거하여 작도하였으나 다음과 같은 한계를 지닌다. 첫째, 잔존 유구(최종유구)를 기준으로 작성된 것이어서 중첩된 유구를 고려하지 못하였다. 그럼에도 불구하고 최종유구는 최종기인 현종 연간에 완성된 궁궐배치의 틀에서 크게 벗어나지 않을 것으로 예상된다. 둘째, 미발굴조사 지역은 발굴배치도 상의 잔존 유구와 선행연구 및 위성사진 등을 근거로 필자가 임의로 작성한 것이어서 객관성이 떨어지며 부정확할 수 있다.

3) 「고려 본궤 종합배치 추정도」는 1~8차 남북공동발굴조사 결과와 고유섭(2013), 조선유적유물도감편찬위원회(1991), 우성훈·이상해(2006), 리창언(1999) 등의 연구자료를 참조하여 필자가 종합한 것이다.

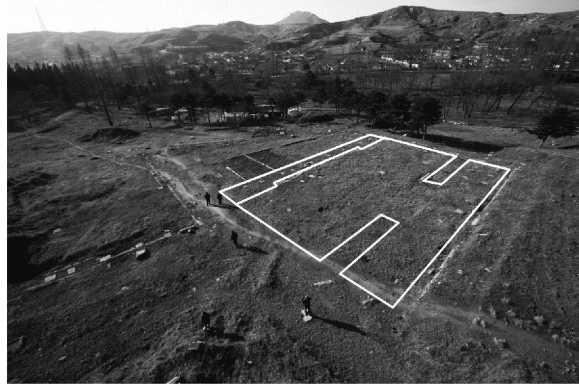
[사진 4] 서부건축군 C건물지 전경

중광전에 익실, 서루, 남랑 등이 기록되어 있는 것을 보아 회랑으로 둘러싸인 일곽에 본채와 좌우결채로 구성된 건물이었을 것으로 보인다. 남루에서는 격구를 관람하였고, 군사나 국마의 사열, 대회연(大會宴) 등이 개최되었다고 한 것으로 보아 건덕전과 마찬가지로 전면에 넓은 전정(前庭)이 있었을 것으로 추정된다. 이러한 조건을 만족하는 건물지는 C건물지나 P건물지를 고려해 볼 수 있는데, 건물의 본채와 좌우결채(익실)로 구성된 건물지는 C건물지이다. C건물지는 대지가 축대 위에 조성되어 있고, 축대를 가로지르는 누각식 회랑과 그 남쪽으로 C-1 건물지(남회랑 또는 문지)가 자리잡고 있으며, 그 전면으로는 광명천까지 어느 정도의 넓고 평평한 공간이 마련되어 있다. 또한 A건물지(건덕전)와 인접해 있어 C건물지가 중광전터일 가능성을 높게 한다.

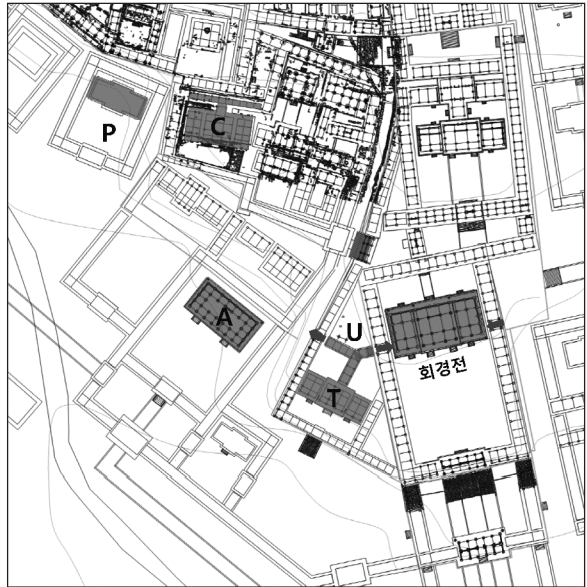
[도면 11] 서부건축군 C, P 건물지와 중심건축군 T 건물지 위치도

선정전이 구정, 태초문 등과 인접해 있을 것으로 보는 김창현의 견해에 부합하는 건물지로 T 건물지를 살펴볼 필요가 있다. T 건물지는 기존에 ‘임천각터’로 알려진 건물지인데 회경전의 서남쪽에 위치해 있다. 지표조사 결과 중심건축군 대축대 위에 동·서회랑과 남회랑으로 둘러싸여 있는 건

물지이다. T 건물지는 주요 전각(정전, 편전, 침전 등)과 동일한 평면형식(본채와 좌우결채의 구성)이며,²²⁾ 동선상 회경전 및 A 건물지(건덕전)와 긴밀히 연결되는 지점에 자리잡고 있어 주목된다.²³⁾ 또한 T 건물지에서의 경관은 광명천 너머 구정 영역으로 넓게 트여 있는데, 전면 대축대 아래에 대형 계단 유구가 확인되는 것으로 보아 구정으로 이어지는 별도의 동선이 마련되어 있어 우성훈이 고종한 태초문과도 가까운 위치이다. 선정전의 서상합문을 ‘서쪽(회경전 영역의 서쪽) 축대 위(上) 합문’으로 이해한다면 T 건물지 남회랑 중앙에 대형 계단과 연결되는 문지로 상정할 수 있다.

22) T 건물지는 2018년 지표조사를 통해 평면과 규모가 밝혀졌다. 고려 본궐의 주요 전각(회경전, 장화전, 원덕전 등)과 동일한 평면유형인 T 건물지는 본채 3칸, 좌우결채 2칸, 측면 3칸 규모이다.

23) T 건물지 배면 여간열에는 남북방향의 회랑이 마련되어 있는데, 회경전(제1정전), 건덕전(A 건물지, 제2정전)과 연결되는 동선상에 위치해 있다.

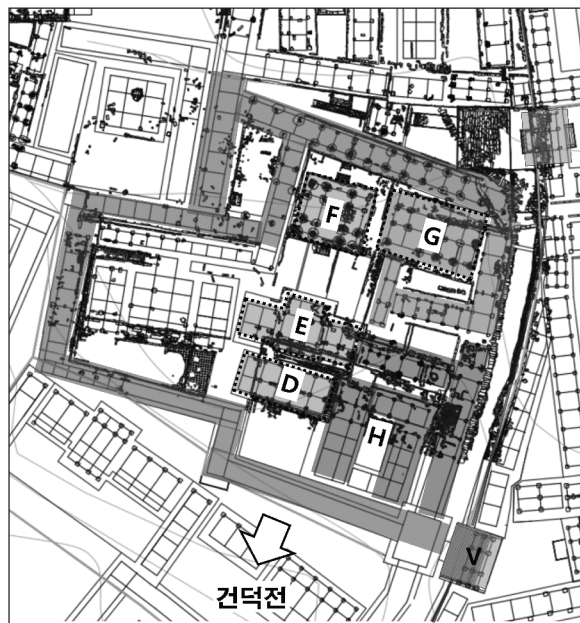
[도면 12] 서부건축군 D, E, F, V건물지 위치도

즉 동자문은 서부건축군 정전과 편전을 아우르는 영역의 동쪽 경계에 있는 문으로 이해한다면 중심건축군과 서부건축군을 구분짓는 곳이 위치하는 것이 적당하다. 두 번째 가능성에 부합하는 건물지로 V건물지를 들 수 있다.³¹⁾ V건물지는 중심건축군의 서편에 북에서 남으로 이어진 대축대에 설치된 대형 계단 위에 있는 문지인데(정면 3칸, 측면 2칸), 중심건축군과 서부건축군을 연결하는 관문이자 서부건축군 정전과 편전 일대를 아우르는 곳에 자리잡고 있다. V건물지를 동자문으로 가정하였을 때 장령전은 건덕전과 함께 동자문 내에 있으며, 장령전의 북쪽에는 연영전각이 있다고 하였으므로 건덕전(A건물지)의 북쪽이자 연영전(I건물지)의 남쪽에 위치한 6건물지군(B, D, E, F건물지)에 있을 가능성이 크다.³²⁾ 이중 전면이 3칸인 건물지는 F건물지이고, 본체(좌우결체 제외)가 3칸인 건물지는 E건물지인데,³³⁾ 두 건물지 중에 뒤에서 다를 연영전의 바로 남쪽에 위치한 F건물지가 장령전일 가능성이 더 높다.

만령전은 희빈들의 침전으로 기록되어 있는데, 시녀들이 만령전에 빙 둘러 거처하고 있었다고 하며, 건덕전 북쪽 작은 터에 있었다고 한다.³⁴⁾ 만령전으로 가장 유력한 건물지는 D건물지나 E건물지를 들 수 있다. D, E건물지 동쪽으로 G, H건물지가 자리잡고 있는데, 이곳에서는 오밀조밀 모여 있는 건물지들과 온돌유구가 있는 남북 방향의 출행랑, 건물지 내에 위치한 우물지 등 생활과 관련한 건물지 유구가 다수 확인되었다. 만령전의 기능(희빈들의 침전, 시녀들의 거처 등)을 고려하였을 때 G, H건물지는 침전과 편전의 서비스공간으로 추정되며, 이 건물지들과 가장 인접해 있는 D건물지나 E건물지가 만령전일 가능성이 있다.
